2011 綠建築學會參訪--

南投縣內湖國小九二一震災校園重建工程

Campus Reconstruction after 921 Earthquakes in Nei-Hu Elementary School,
Nan-Tou County

郭俊沛建築師事務所

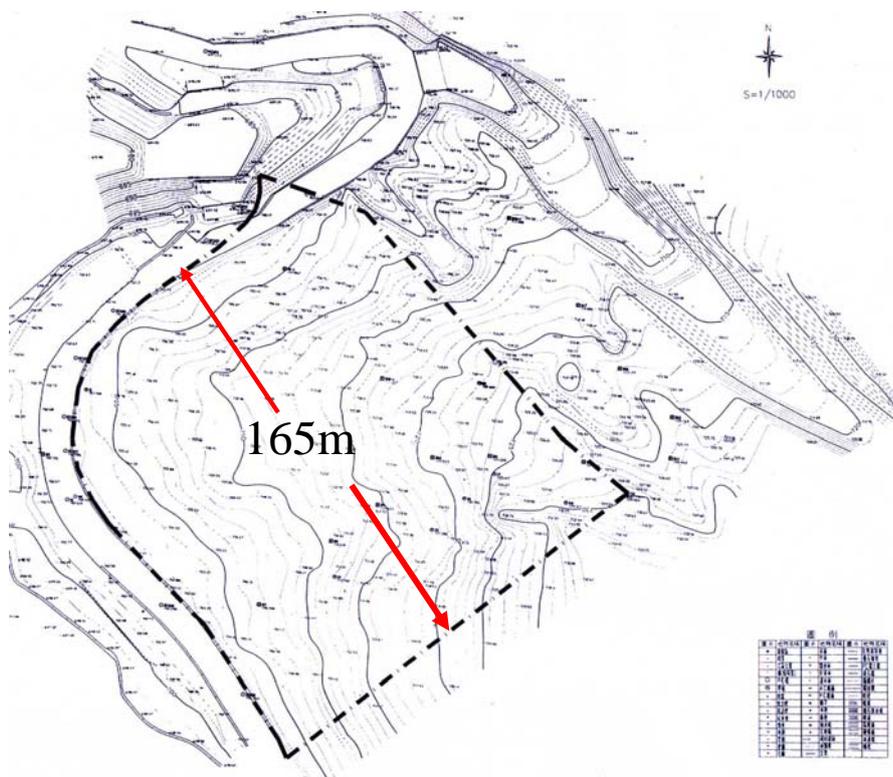
1. 本案基地位於鹿谷鄉內湖村內，基地內林木茂密全區平均坡度為23.32%其中坡度5~15%佔全區12.44%，坡度15%~30%佔全區71.63%。
2. 基地地質，依地質鑽探試驗報告書顯示本基地地層主要為崩積層厚度應大於30m，此崩積層主要由岩塊及沉泥質砂土所組成，標準貫入試驗N值平均約大於100，屬高密實狀態。地下水位約位於地表下2~13m。

- 基地約成方形，尺寸約130m×165m，高差約25m，坡向以東西向為主

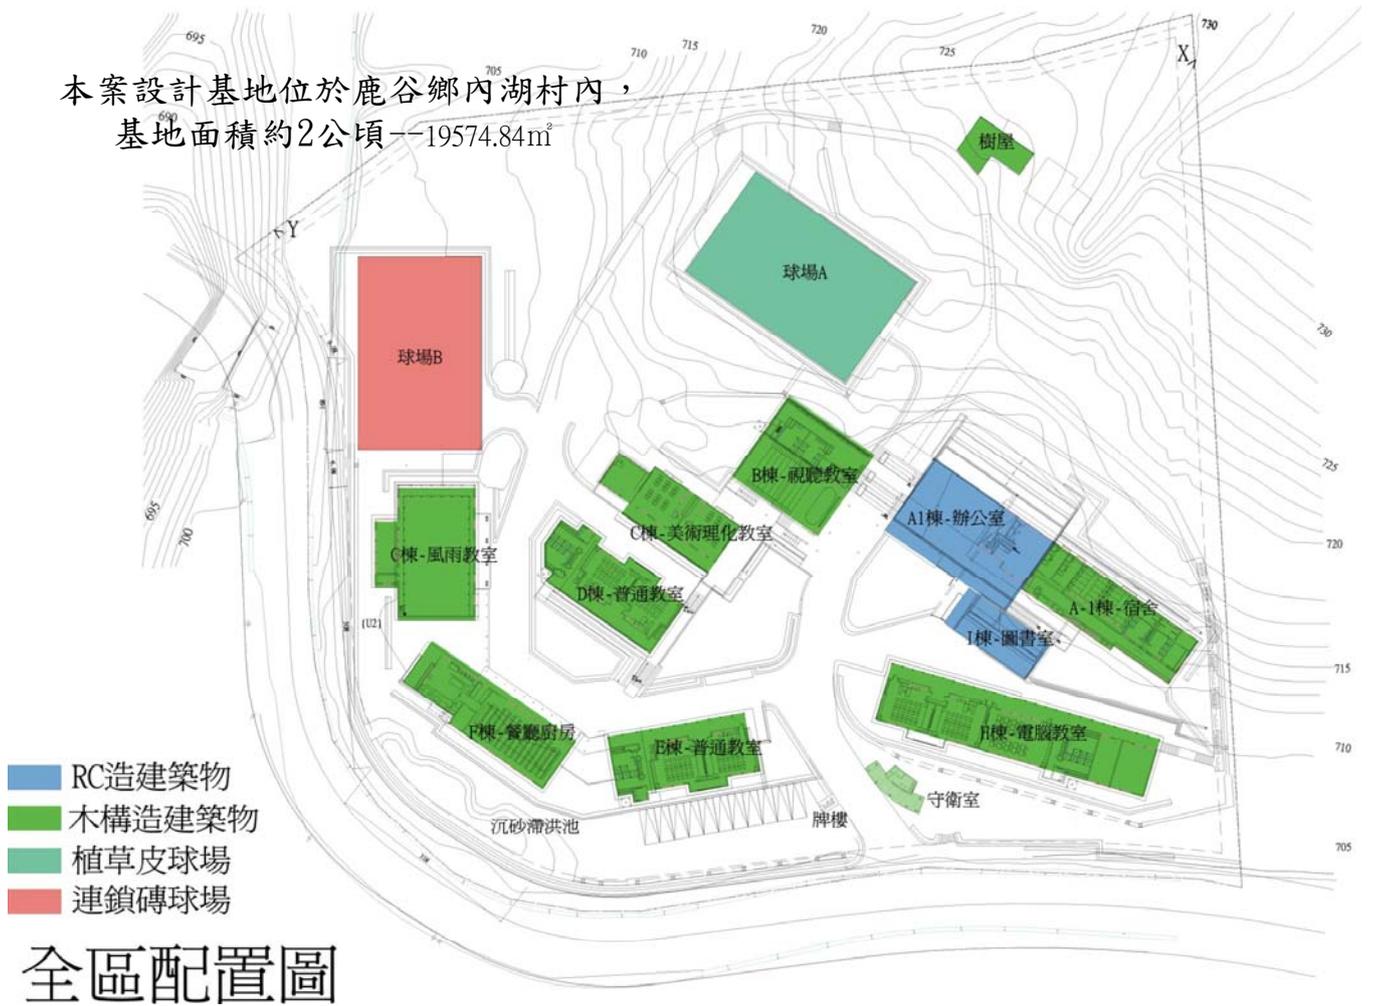
全區配置圖

本案設計基地位於鹿谷鄉內湖村內，
 基地面積約2公頃——19574.84m²

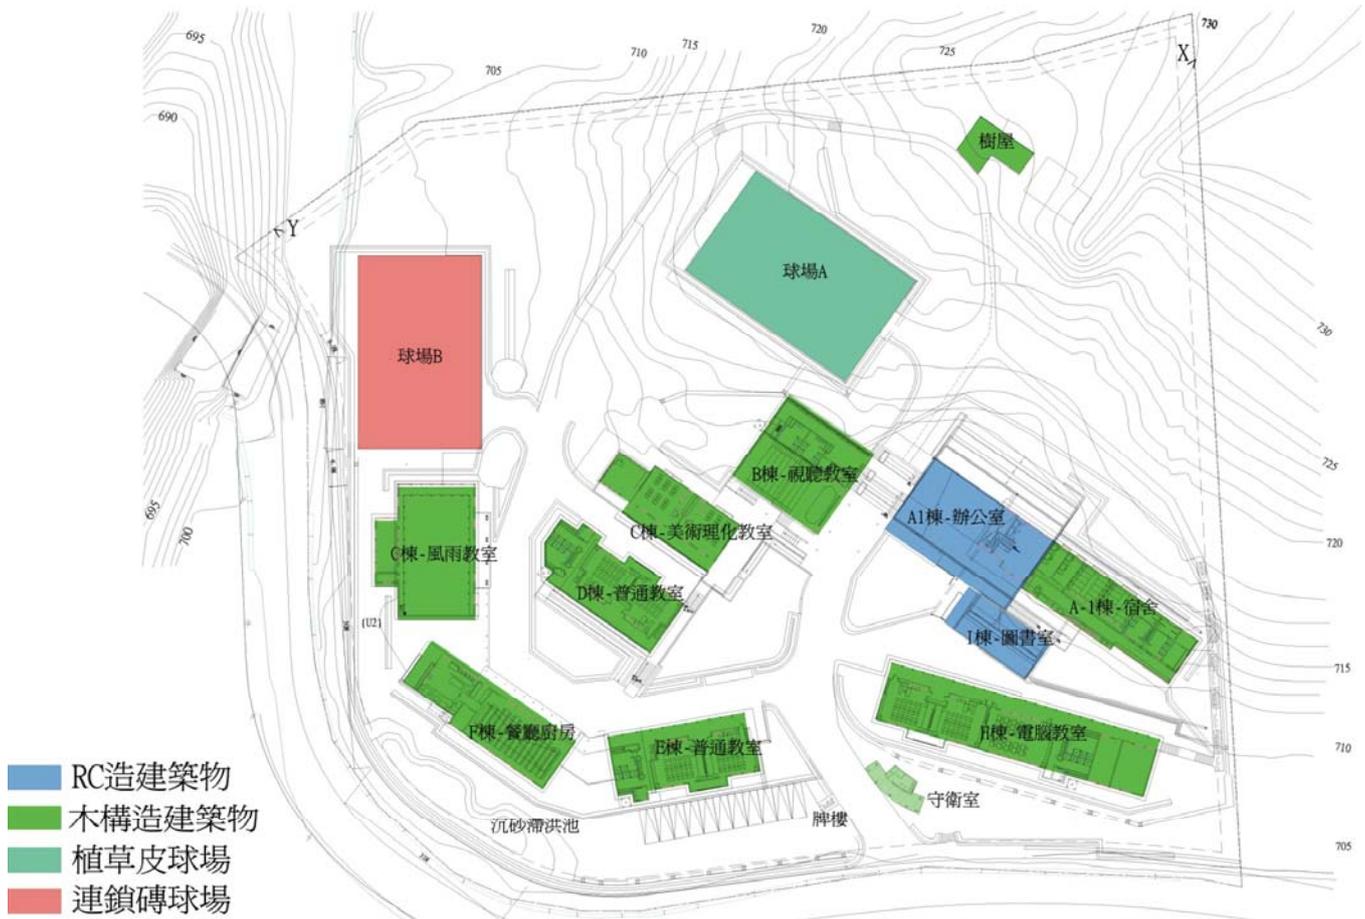
全區配置圖

- 本案計有10棟校舍
- 辦公室：一棟，二層，RC造（1F）+木造（2F）
- 視聽室：一棟，一層，木造
- 教室：四棟，一層，木造
- 廚房餐廳：一棟，一層，木造
- 活動中心：一棟，一層，木造
- 圖書室：一棟，一層，RC造
- 宿舍：一棟，一層，木造

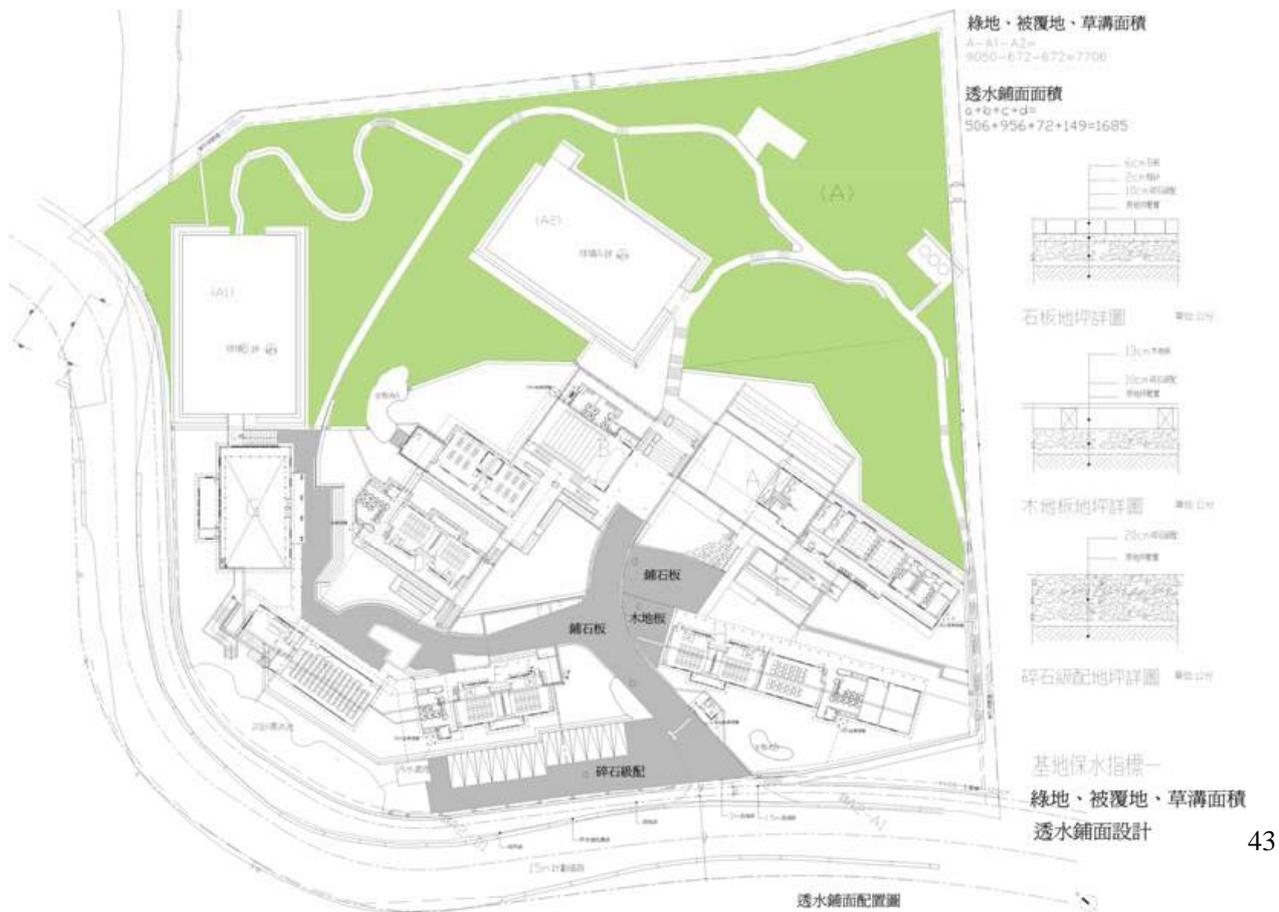
基地保水指標檢討圖

- 本案保留約40%的現有綠地、被覆地及草溝，其面積為7706m²，透水層鋪面約8%，經評估結果基地保水指標設計值大於標準值
- 1、本案地質依鑽探報告書(柱狀圖)及現場開挖，於表層2M以內皆為岩塊及沉泥質砂岩，故土壤分類為SM，土壤滲透係數取10⁻⁷m/s。
- 2、綠地、披覆地、草溝面積為7706m²，
- 保水量Q1=A1×k×t=7706×10⁻⁷×154800=122.06
- 3、透水鋪面面積=1685m²，
- 保水量Q2=A2×k×t+0.15h×A2=1685×10⁻⁷×158400+0.15×0.12×1685=55.53
- 4、 $\Sigma Q_i=122.06+55.53=177.59$
- 5、原地層保水量Q₀=A₀×k×t=19574×10⁻⁷×158400=310
- 6、 $\lambda = \Sigma Q_i / Q_0 = 177.59 / 310 = 0.57$
- 7、 $\lambda_c = 0.5$
- 8、基地保水指標及格標準 $\lambda = 0.57 > \lambda_c = 0.5$

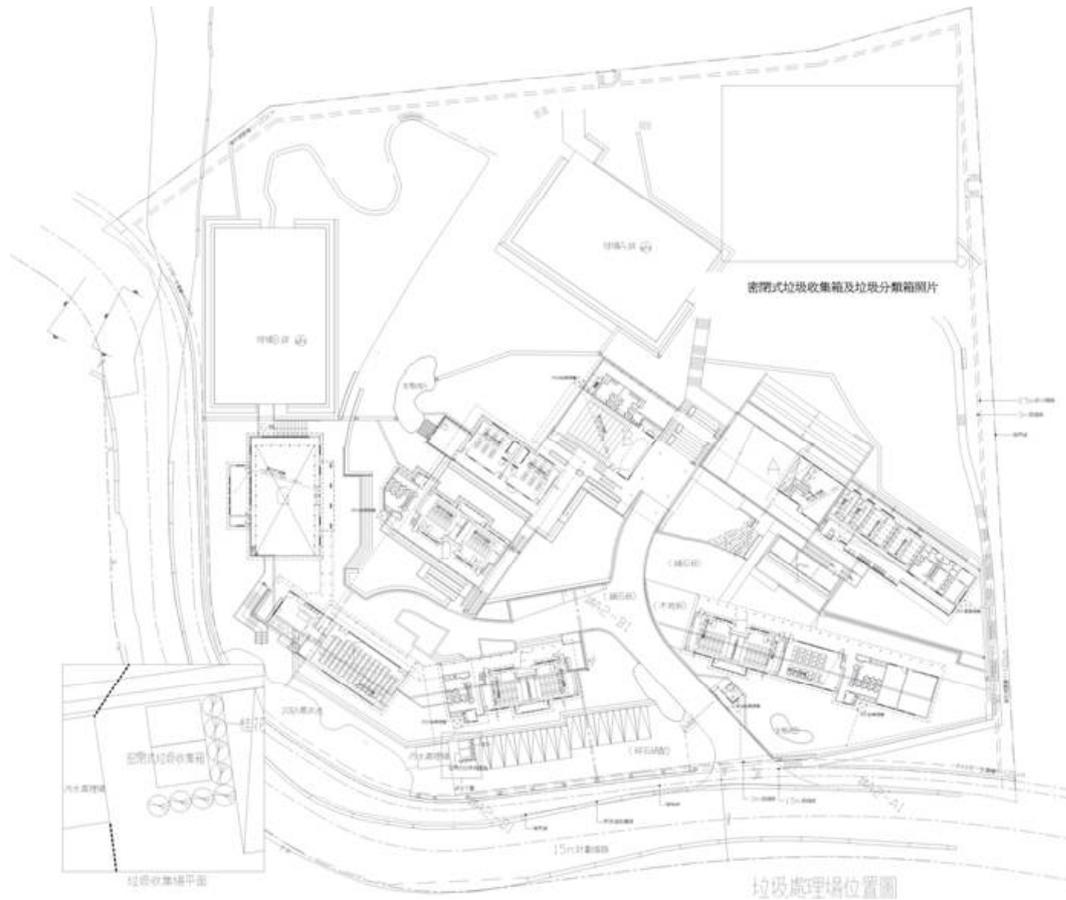
垃圾改善指標檢討圖

- 本指標檢討項目有：A. 污水垃圾改善評估、B. 垃圾指標查核
- A. 污水垃圾改善評估：
 - 本案生活雜排水、洗衣雜排水、浴室雜排水皆有專用管線排入每棟校舍之污水前處理槽，經簡易處理後引入污水處理池；廚房雜排水則排入油脂截留器後排入污水前處理槽，經簡易處理後引入污水處理池。
- B. 垃圾指標查核：
 - 1. 本案專用垃圾集中場設於停車場邊以方便垃圾車運，垃圾集中場並種植灌木（桂花）美化。
 - 2. 垃圾收集採用分類垃圾箱以確實執行垃圾分類回收；使用單位對於垃圾分類回收的做法高度認同，擬於本校運作時確實執行。
 - 本案採用密封式垃圾箱以防止動物咬食並每週由校方員工定期清洗及消毒。

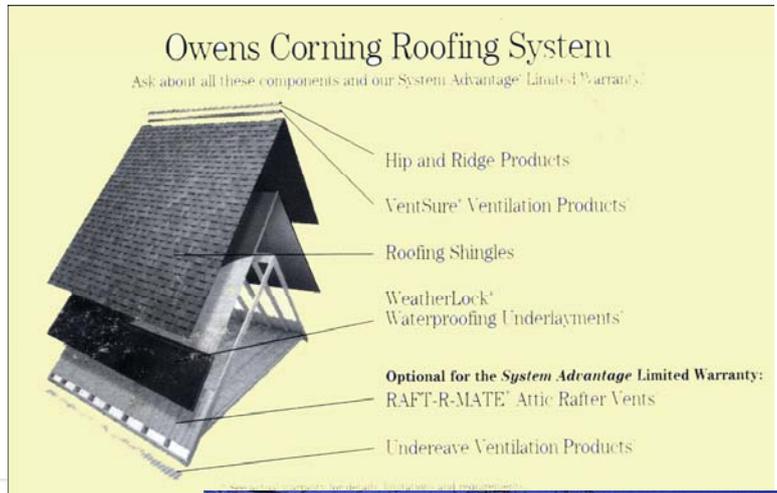
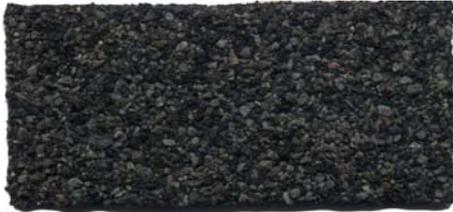
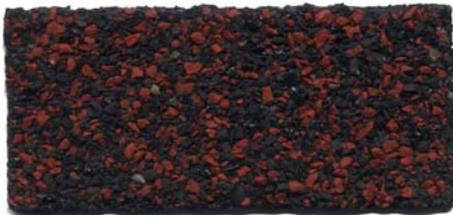
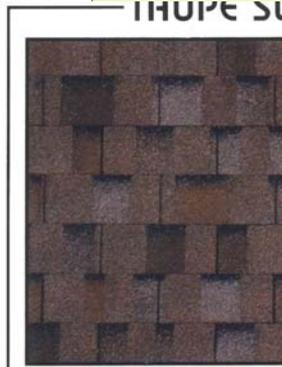
- 屋頂

Estate Gray

Asian Red

ARDOISE T

- ⑩ ■ 屋頂—沙礫瓦、和瓦（簷廊）、（金屬瓦）
- ⑩ ■ 屋身—雨淋板、版面防水塗料塗佈
- ⑩ ■ 內牆面—防火塗料
- ⑩ ■ 用水處內牆面—貼磁磚
- ⑩ ■ 結構材—一級結構材
- ⑩ ■ 天花板—暗架，版面防火塗料塗佈
- ⑩ ■ 地坪（地面層）—外廊—防腐木甲板
- ⑩ ■ 地坪（地面層）—廁所—陶磚（仿古石英磚）
- ⑩ ■ 地坪（地面層）—室內—陶磚（仿古石英磚）
- ⑩ ■ 地坪（二樓）—外廊、室內—防腐木甲板
- ⑩ ■ 戶外
- 車道—砌石，縫鋪碎石子
- 步道—鋪碎石子，坎砌石橫條
- 球場—上側植草、下側透水材鋪面
- 竹籬圍牆
- 砌石駁坎
